Troubleshooting: 再キャリブレーション

PHNATOM Desktop で FreeForm を使用中に、ツールの領域が狭くなる（キャリブレーションが狭くなる）場合、下記のステップに沿って再キャリブレーションを行ってください。

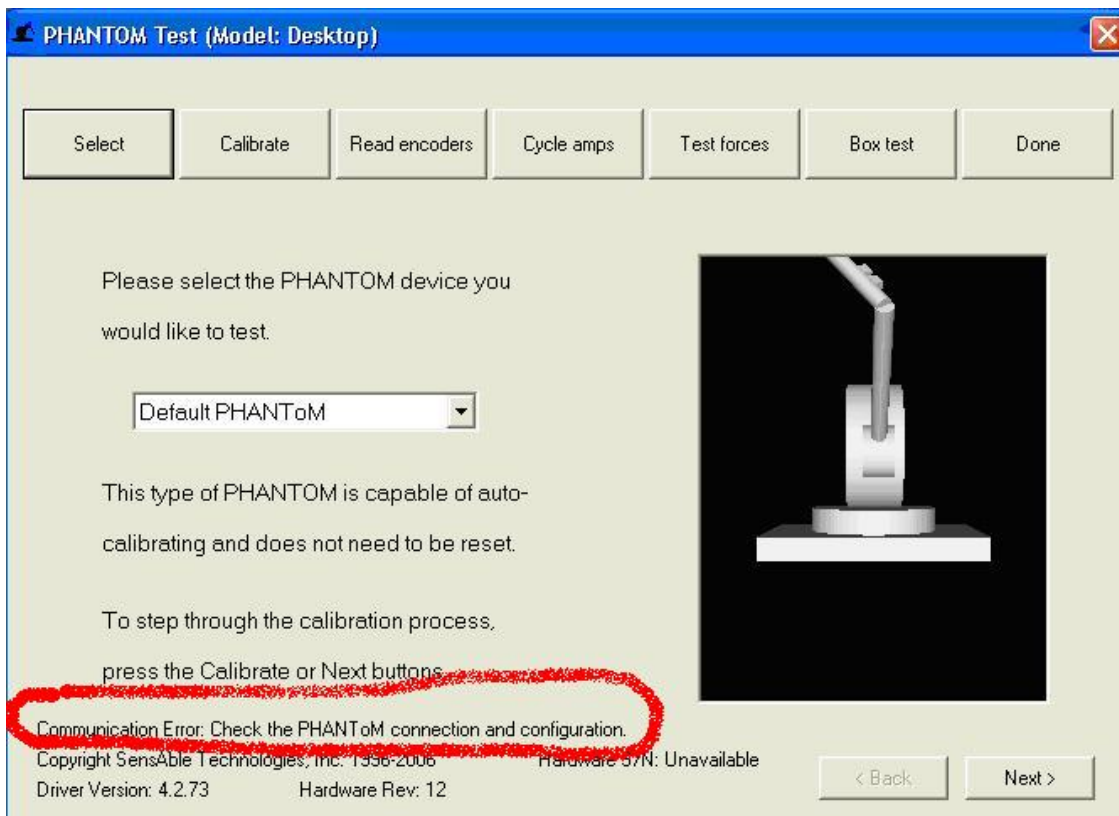
- 1) Phantom Test を起動し、画面の“Calibrate” ボタンを選択します。その後、Phantom を下記の通り動かしてください。
 - A. Phantom アームを右へ限界値まで移動してください。
 - B. アームを上へ限界値まで動かしてください。
 - C. アームを左へ限界値まで動かしてください。
 - D. アームを下へ限界値まで動かしてください。
 - E. アームを右へ移動し、真ん中へ戻してください。
 - F. Phantom Test 内に、“The PHANTOM has already auto-calibrated” というメッセージがでるまで、1~5 回繰り返してください。
- 2) Phantom Test の“Read Encoders” ボタンを選択します。
 - A. Phantom アームを動かした時に、数字が変わるか確認してください。
- 3) Phantom Test の“Box Test” を選択します。
 - A. 表示されている BOX 内のエッジを全てなぞって下さい。全てなぞった後に下記のメッセージが出ている場合は、FreeForm を購入した代理店へご連絡ください。
